CRONUSMAX PLUS 故障自行修復辦法

有 Cronusmax Plus 用戶指出，再升級至 **FW 1.20** 時，發生**更新不完全**的現象，這邊整理出 2 個初步自行解決的辦法，讓您可以快速的解決問題。

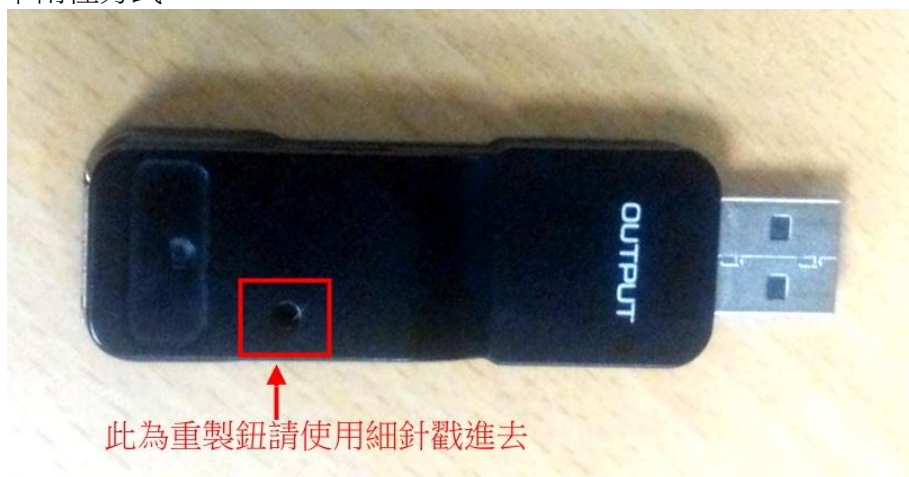
首先我們要先確定一件事，手上的 Cronusmax Plus LED 顯示屏是否可以正常的顯示 0 或是 P。請先將 Cronusmax Plus 接上 USB cable 並連接 PC，將 Cronusmax Plus 背後的重置鍵按下(只有在 Cronusmax Plus 有在連接時按下此鍵才有效)，此時 LED 顯示屏應該會出現 P，此時便可以開始嘗試以下兩種方式。

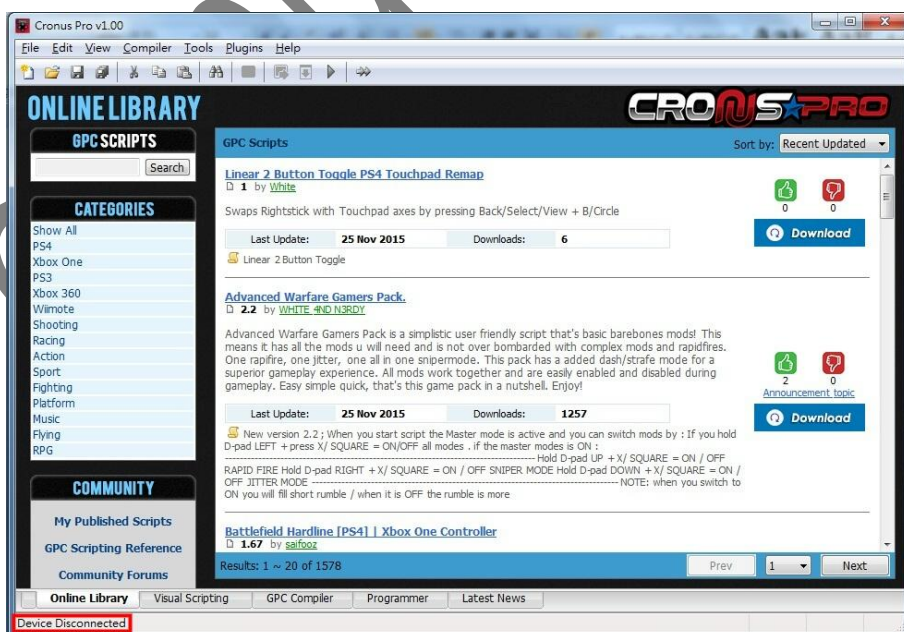
1. 接好克邁並，打開 Cronus Pro 確認左下角為 **Device Disconnected**，且按下重置鍵(Reset)，Cronusmax Plus LED 顯示屏為 P。

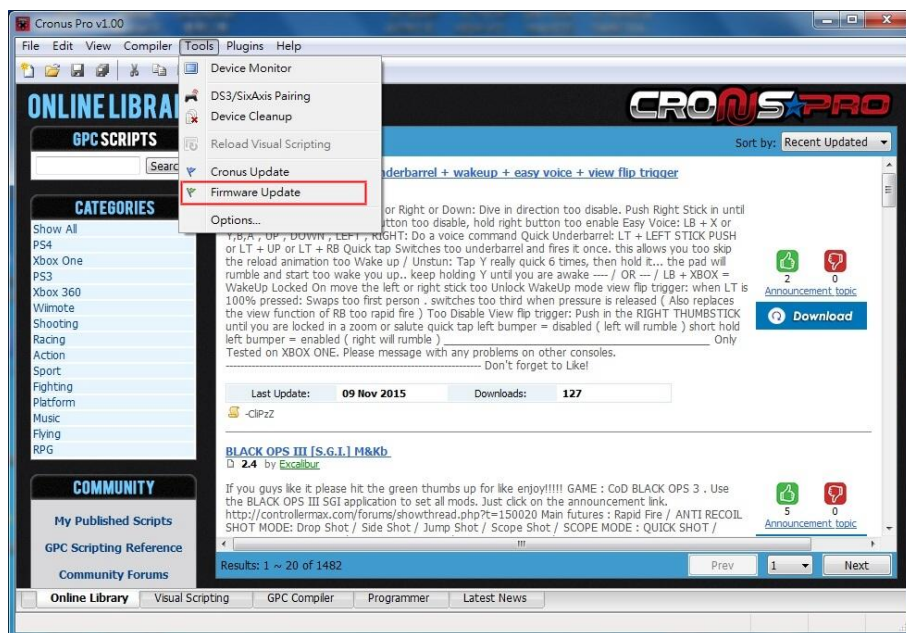
2. 點選 **Tools** 裡面的 **Firmware Update**

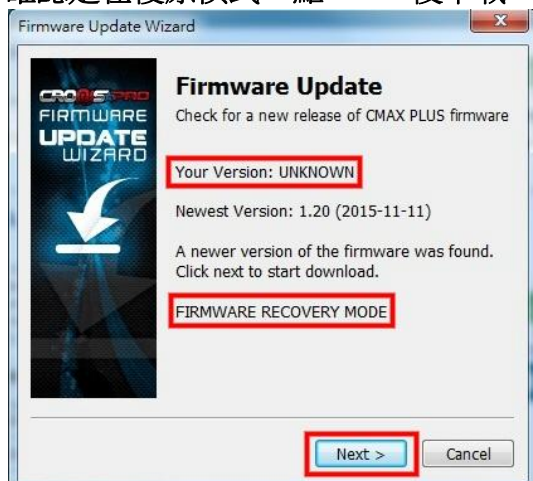
3. 確認是在復原模式，點 **NEXT** 後下載 1.20 檔案

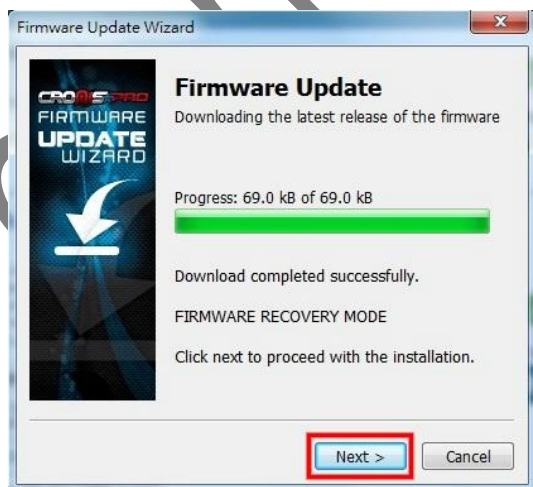
4. 下載完成之後點選 **NEXT** 進入燒錄模式

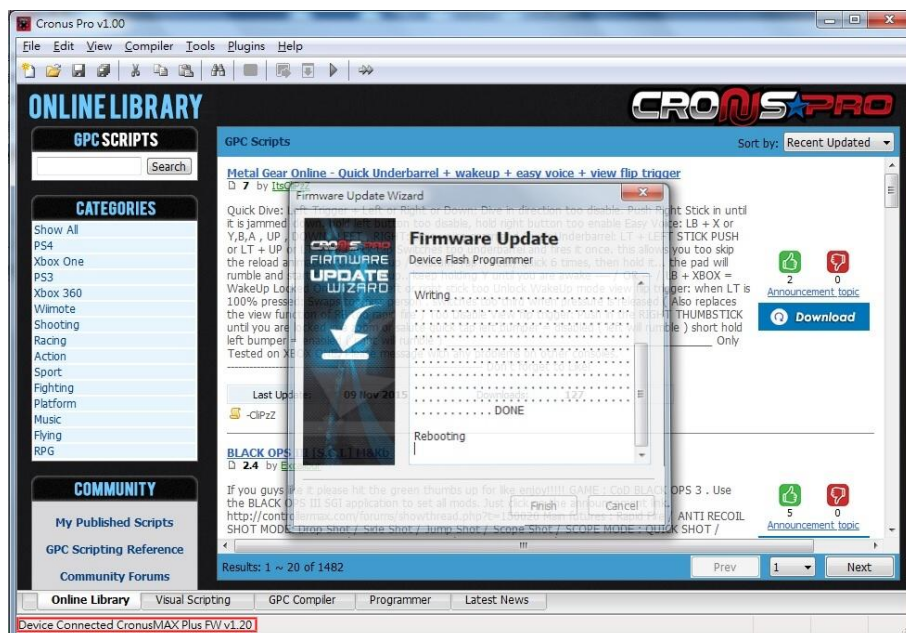
燒錄模式完成之後會有一個完成的畫面快速跳過。此時檢查 **Cronus Pro** 左下的版本號是否為

FWv1.20，同時 LED 是否正常跑動，如還是有問題，請重覆執行上述步驟，一直無法修復請參考下面第二種修復方式進行修復。

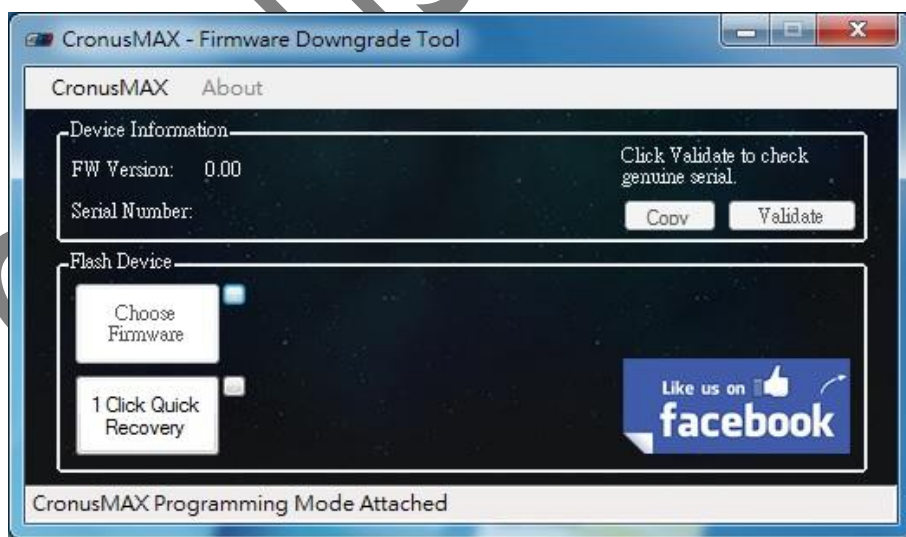
2. 將 Cronusmax Plus 側邊接上 USB cable 並連接 PC 後將背面的重置鍵按下去，確認 LED 顯示屏有正常出現 P (如果沒有請透過購買管道連絡經銷商)，並打開 [CRONUSMAX FIRWARE DOWNGRADE TOOL](#) 裡面的 [CronusMaxDowngradeTool 102](#)

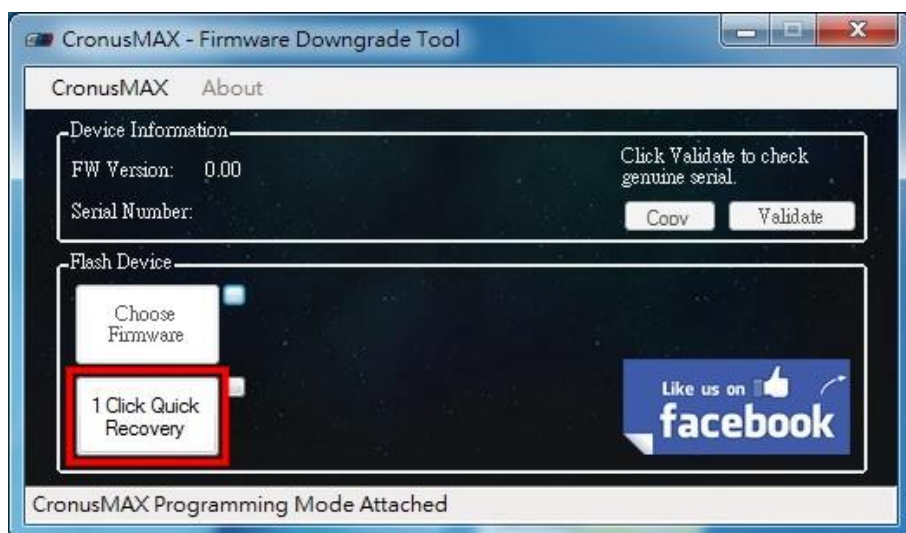
3. 點選 [1 Click Quick Recovery](#)

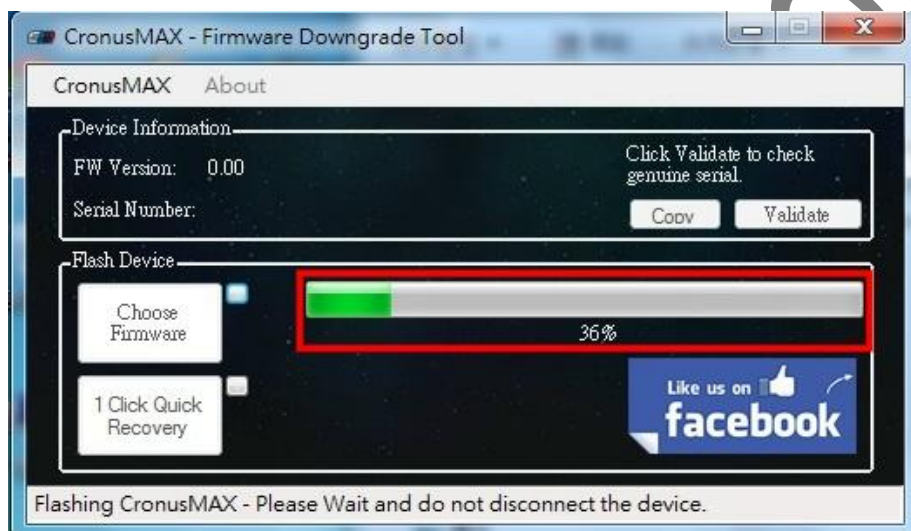
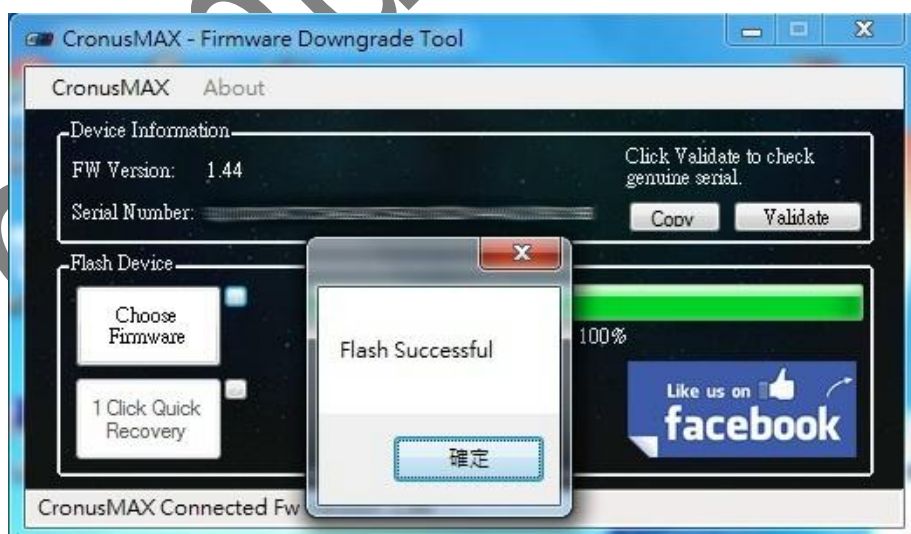
等讀取進度條跑到 100%，出現 **Flash Successful** 點確定就完成降級，並且會出現 **Cronusmax Plus** 序號及版本號

圖中模糊處即為序號，上面的 **1.44** 則是版本號，此版本是舊版 **CRONUSMAX** 不是 **CRONUSMAX**

PLUS，所以我們要接著做升級回到 CRONUSMAX PLUS 的動作。

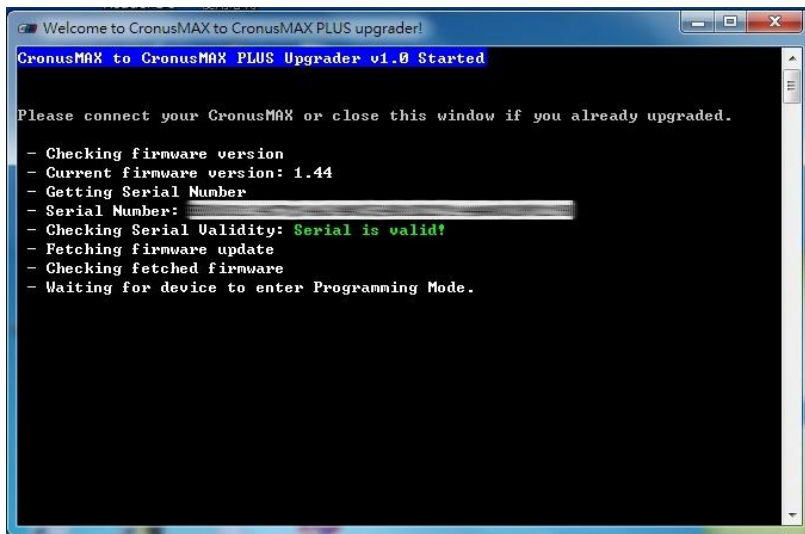
4. 接著打開 [CMUpgrader](#) (剛剛 [CRONUSMAX TO CRONUSMAX PLUS UPGRADE TOOL](#) 裡的程式)，並且讓程式自動開始執行(請注意此時 PC 必需連接上網路)

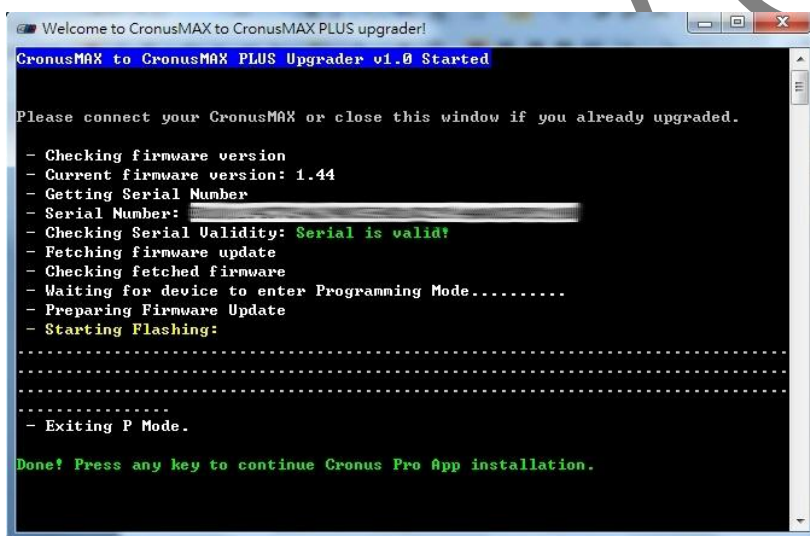
(圖片中模糊處為這個 Cronusmax Plus 的獨特序號，如果沒有此序號，表示可能不是我們公司的產品導致無法更新)

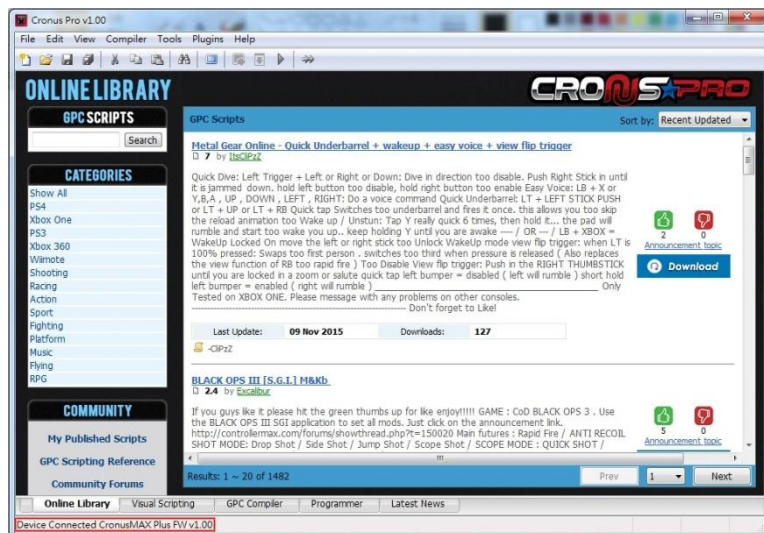
到這邊就算是更新修復完成，可以開啟 Cronus Pro 檢查看看是不是已經更新到 FW1.00 版本了。到這邊都可以之後，就再做一次正常的更新步驟更新到最新的 Firmware 吧，詳細步驟請參考[這裡](#)。
